**INCIDÊNCIA DE FRATURA EM COROAS TOTAIS CERÂMICAS
EM GRUPOS DE PACIENTES COM DIFERENTES PADRÕES
DE DESGASTE DESTRUTIVO CRÔNICO: 1 A 120 MESES
DE ACOMPANHAMENTO CLÍNICO**

Dissertação apresentada ao Programa de Pós-Graduação em Clínica Odontológica do Centro de Ciências da Saúde da Universidade Federal do Espírito Santo, como requisito final para obtenção do título de Mestre em Clínica Odontológica.

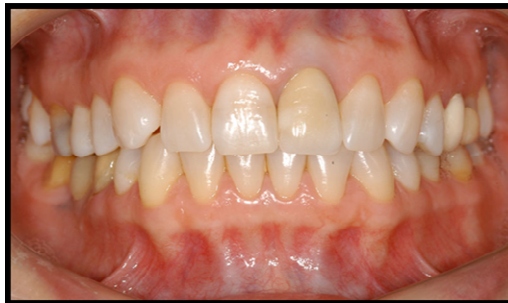
**A**

Fotografia 1A – Vista frontal pré-operatória de um paciente sem sinais clínicos de desgaste (paciente do sexo feminino, 39 anos de idade).

A caracterização de um indivíduo incluído no grupo sem sinais clínicos de desgaste dental destrutivo crônico pode ser exemplificada nas (Fotografias 1 A, B e C).

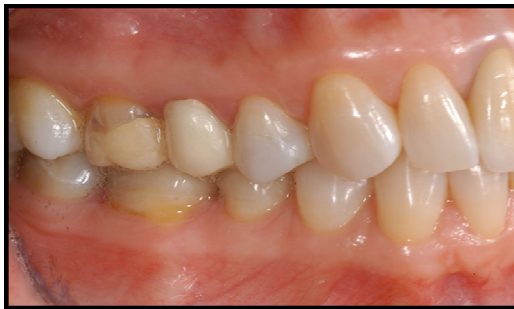
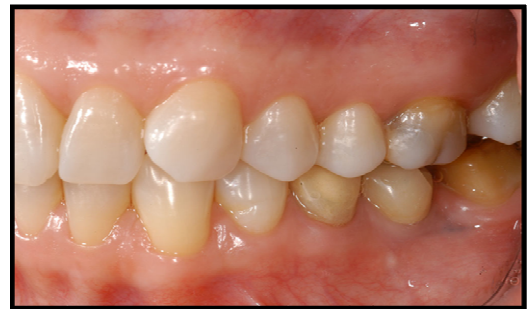
Fotografias 1B e 1C – Vista lateral direita 1B e esquerda 1C pré-operatória à reconstrução protética com coroas unitárias cerâmicas.

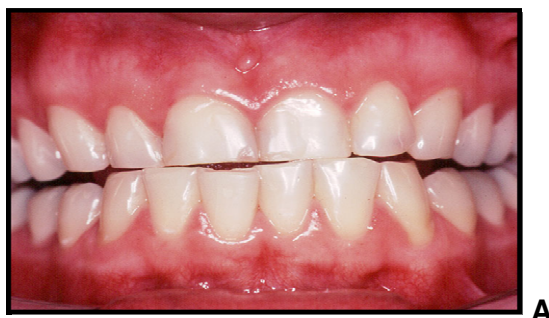
Fotografia 2A – Vista frontal pré-operatória de um paciente com sinais de atrição e abrasão (paciente do sexo feminino, 27 anos).

A caracterização de um indivíduo incluído no grupo com sinais clínicos de desgaste dental destrutivo crônico foi apresentada nas (Fotografias 2A, B e C).

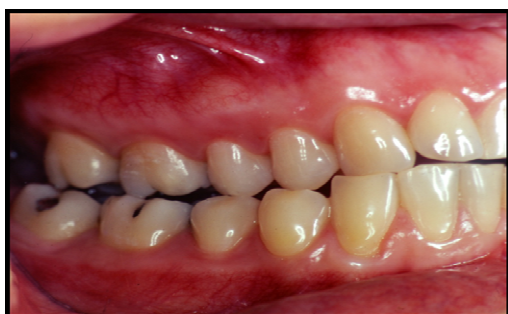
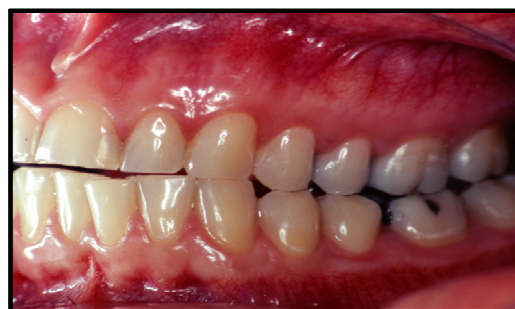
Fotografias 2B e 2C – Vista lateral direita 2B e esquerda 2C pré-operatória da mesma paciente, incluída no grupo com sinais clínicos de desgaste dental. Note a presença de perda de estrutura dental e guia de desocclusão pelo canino.

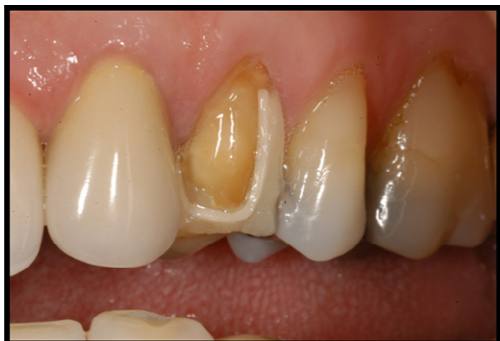
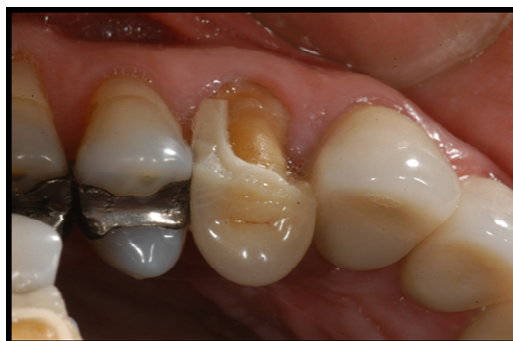
Fotografia 6 – Vista lateral (6A) e oclusal (6B) de uma coroa total unitária cerâmica fraturada em infraestrutura em óxido de alumínio infiltrado por vidro (In Ceram alumina/Vita®).

Entre as 10 coroas que fraturaram, seis fraturas (60%) ocorreram entre as coroas com infraestrutura em óxido de alumínio infiltrado por vidro; duas fraturas (20%) ocorreram entre as coroas feldspáticas sobre refratário e duas (20%) entre as coroas metalocerâmicas com infraestrutura em ouro. Entre as 102 coroas que não fraturaram, 34 coroas (33,34%) foram confeccionadas com infraestrutura em óxido de alumínio infiltrado por vidro; 32 coroas (31,37%) eram feldspáticas sobre refratário e 36 coroas (35,29%) eram metalocerâmicas com infraestrutura em ouro. Algumas das fraturas identificadas nesse estudo foram ilustradas de acordo com o sistema cerâmico empregado e encontram-se no APÊNDICE E.

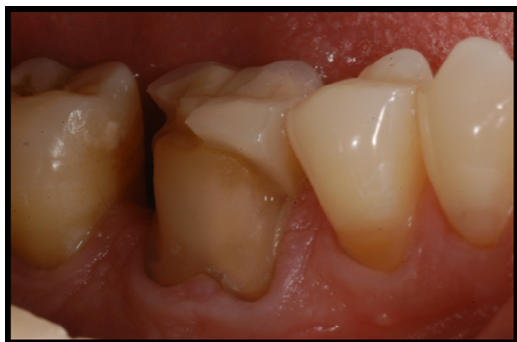
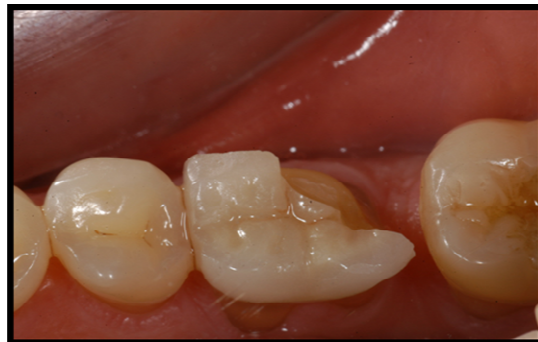
Fotografia 7 – Vista lateral (7A) e oclusal (7B) de uma coroa total unitária cerâmica fraturada no sistema feldspático sobre refratário (VM13 VITA®).

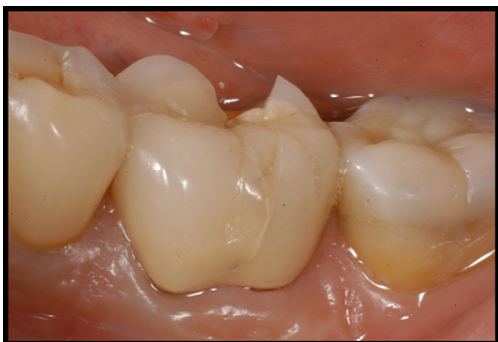
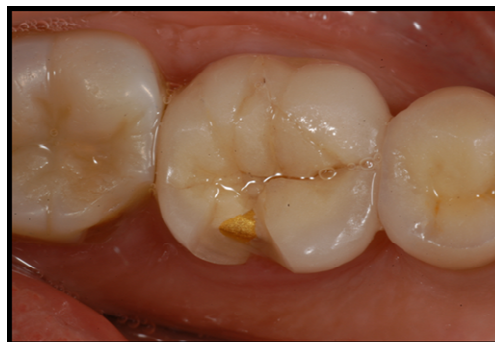
Fotografia 8 – Vista lateral (8A) e oclusal (8B) de uma coroa total unitária metalocerâmica fraturada (ouro eletrodepositado e cerâmica de cobertura Omega 900/ VITA®).
